Analisis Dampak Undershoot Dan Overshoot Pada Stasiun Bundaran HI

Rianto rili, Aulia Diah Zamroni, Nyimas Arnita Aprilia
Politeknik Transportasi Darat Indonesia - STTD
Email: rianto.rili@ptdisttd.ac.id

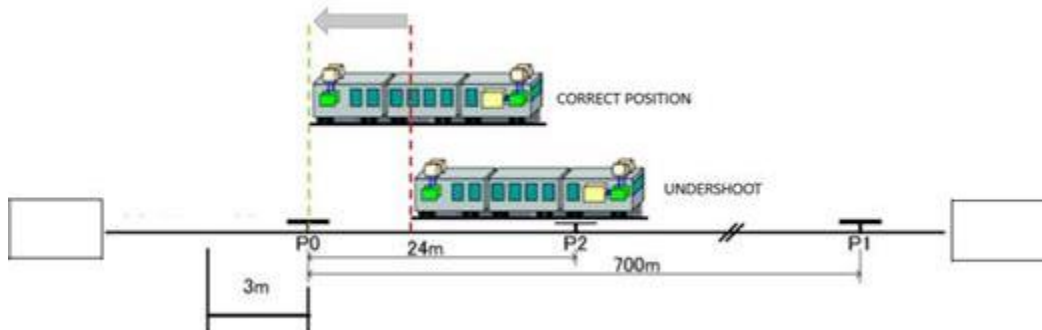
1. *Undershoot* adalah kegagalan sistem CBTC pada mode operasi ATO ketika kereta api berhenti sebelum P0.

Gambar 1 Posisi undershoot

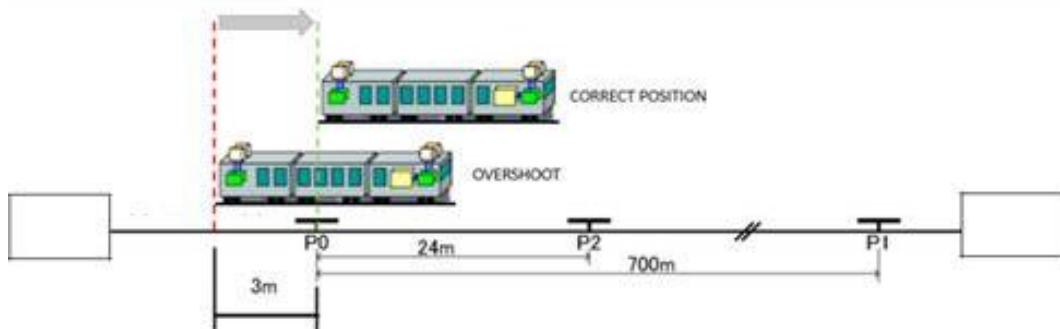
2. *Overshoot* adalah kegagalan sistem CBTC pada mode operasi ATO ketika kereta api berhenti sebelum P0.

Gambar 2 Posisi overshoot

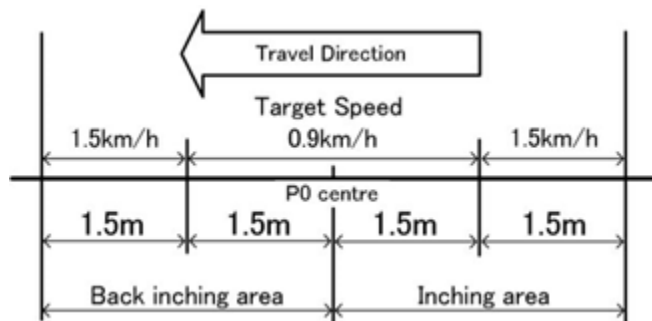
Inching hanya dapat dilakukan dengan rentan jarak 35cm – 300cm. dapat dilihat pada gambar tabel di bawah. Apabila kereta mengalami undershoot ataupun overshoot pada jarak lebih dari 300cm maka akan dilakukan perubahan posisi secara manual oleh masinis. Perubahan mode operasi ATO dialihkan menjadi ATP dengan seizin dari OCC.

Gambar 3 Target kecepatan kontrol inching

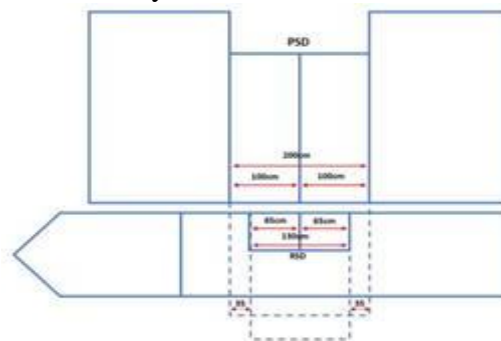
Gambar 4 Gambar toleransi gap normal PSD dan RSD

Pada gambar di atas dapat dilihat bahwasannya ada toleransi jarak 70 cm dari PSD pada RSD, ini sengaja dirancang apabila nantinya train set mengalami posisi yang tidak tepat namun RSD ataupun PSD sudah terbuka maka penumpang dapat tetap keluar.
