Analisis Kebutuhan Fasilitas Pedestrian di Kawasan Stasiun

Anisah Adilah¹, Erika Buchari^{2*}, Melawaty Agustien³

Abstract: The Ampera LRT Station is located in the center of Palembang City and on the banks of the Musi River. This area is a center of community activity, with the presence of hospitals, offices, restaurants, hotels, and shopping centers. The existence of the Palembang LRT is intended to overcome congestion and accommodate the mobility needs of the community in Palembang, especially in the Ampera area. However, there are several issues related to pedestrian facilities in the Ampera LRT Station area, such as the misuse of sidewalk functions, the presence of many side barriers in the form of street vendors and on-street parking, as well as the lack of safe and comfortable crossing facilities for pedestrians, especially for people with disabilities. This study analyzes the pedestrian facility needs in the Ampera LRT Station area of Palembang. The method used in this study is the calculation of the level of service (LOS) based on the Indonesian Highway Capacity Manual (MKJI) 1997 and the empirical formula calculation of pedestrian conflicts based on the pedestrian flow

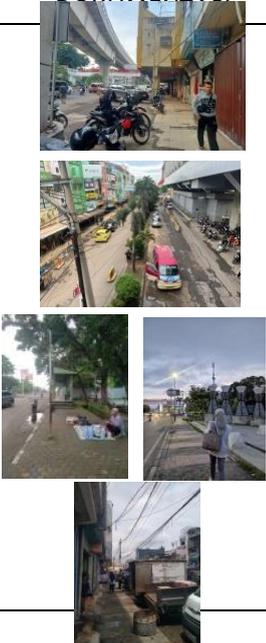
FASILITAS	KONDISI LAPANGAN
TROTOAR	<p>Berdasarkan dari hasil survey dan pengamatan langsung di lapangan kondisi trotoar di kawasan stasiun LRT ampera sudah memenuhi syarat minum lebar trotar. menurut Standar Kementerian PUPR No : 02/SE/M/2018 lebar minimum trotoar untuk kawasan perkantoran, pertokan/perbelanjaan, dan terminal/bus stop adalah 2 meter (PUPR, 2018). Sedangkan untuk lebar trotoar di sekitar kawasan Stasiun LRT Ampera bervariasi mulai dari 2,5 meter sampai 4 meter. Akan tetapi yang menjadi masalah untuk trotoar di kawasan stasiun LRT ampera adalah di salah gunakannya fungsi dari trotoar tersebut. Seperti dijadikan tempat parkir kendaraan beroda dua dan kendaraan beroda empat, dijadikan tempat berjualan</p>

ZEBRA CROSS	<p>untuk pedagang kaki lima, dan digunakan untuk menaruh barang dagangan toko yang berada di sekitar kawasan tersebut. zebra cross yang berada di sekitaran kawasan stasiun LRT ampera terdapat di satu zona yaitu pada ruas jalan merdeka yang berada di depan monpera. Zebra cross dengan lampu peringatan untuk pejalan kaki. untuk kondisi zebra cross yang warna nya sudah memudar dan sebagian tidak terlihat</p>

Tabel diatas menjelaskan dan memberikan gambaran tentang kondisi eksisting fasilitas pejalan kaki di kawasan Stasiun LRT Ampera Palembang, seperti: Trotoar, Zebra Cross, Jembatan Penyebrangan Orang (JPO) dan Fasilitas Pelengkap. Informasi ini dapat digunakan sebagai dasar untuk merumuskan rekomendasi dan rencana tindak lanjut guna meningkatkan kualitas dan keselamatan bagi pejalan kaki di kawasan Stasiun LRT Ampera Palembang.

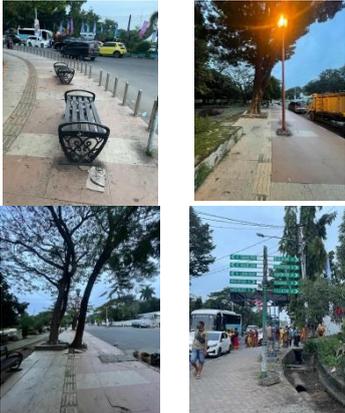
FASILITAS PELENGKAP	<p>Pada kawasan stasiun LRT Ampera beberapa lokasi sudah memiliki fasilitas pelengkap seperti pohon peneduh, tempat sampah, lampu penerangan, petunjuk arah pejalan kaki dan tempat duduk seperti yang ada pada jalan Palembang darussalam. Untuk ruas jalan lainnya belum memenuhi fasilitas pelengkap pedestrian.</p>

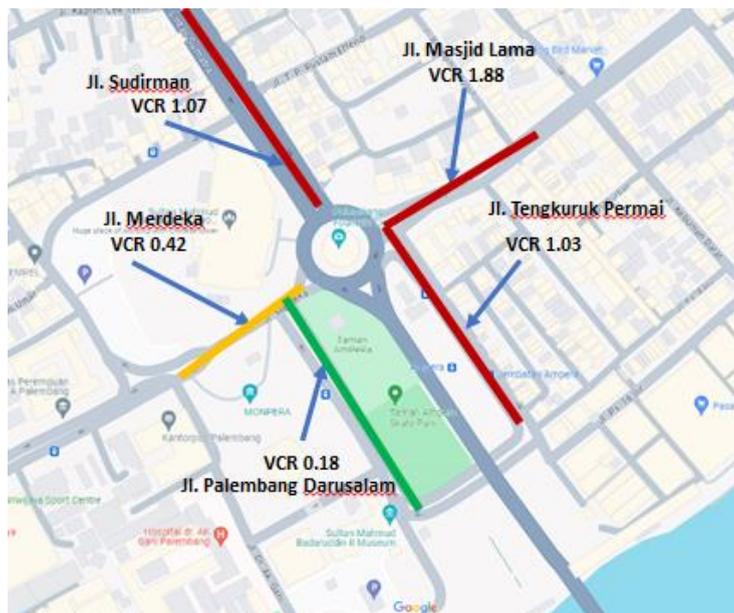
Gambar 2. peta ruas jalan di sekitar kawasan Ampere

Gambar diatas menunjukkan nilai Rasio Volume-Kapasitas (VCR) untuk beberapa ruas jalan di area tersebut. Jalan Sudirman memiliki VCR sebesar 1.07, yang berarti volume lalu lintas melebihi kapasitas jalan. Jalan Merdeka memiliki VCR 0.42, menunjukkan bahwa arus lalu lintas stabil dan terkendali. Jalan Tengkuruk Permai memiliki VCR 1.03, yang juga mengindikasikan volume lalu lintas melebihi kapasitas jalan. Jalan Masjid Lama memiliki VCR 1.88, jauh melebihi kapasitas jalan. Sementara itu, Jalan Palembang Darussalam memiliki VCR hanya 0.18, yang berarti arus lalu lintas lancar dan jauh di bawah kapasitas jalan. Secara keseluruhan, gambar ini memberikan gambaran tentang kondisi lalu lintas di kawasan tersebut, dengan beberapa ruas jalan yang sudah mengalami overkapasitas, sementara yang lain masih dalam kondisi baik.

Table 2 diatas menjelaskan bahwa Jalan Sudirman memiliki tingkat pelayanan yang buruk, dengan LoS F, dimana arus lalu lintas dipaksakan, kecepatan rendah, dan volume melebihi kapasitas jalan yang hanya 4144 SMP/jam, sedangkan volume lalu lintasnya mencapai 4426 SMP/jam. Jalan Merdeka memiliki tingkat pelayanan yang baik, dengan LoS B, dimana arus lalu lintas stabil dan kecepatan lalu lintas terkendali. Volume lalu lintasnya hanya 1160 SMP/jam, sementara kapasitas jalan mencapai 2763 SMP/jam. Jalan Tengkuruk Permai juga memiliki tingkat pelayanan yang buruk, dengan LoS F, dengan kondisi arus lalu lintas yang dipaksakan, kecepatan rendah, dan volume melebihi kapasitas jalan yang hanya 2459 SMP/jam, sedangkan volume lalu lintasnya mencapai 2521 SMP/jam. Jalan Masjid Lama memiliki tingkat pelayanan yang buruk, dengan LoS F, dimana arus lalu lintas dipaksakan, kecepatan rendah, dan volume melebihi kapasitas jalan yang hanya 227 SMP/jam, sedangkan volume lalu lintasnya mencapai 426 SMP/jam. Sementara itu, Jalan Palembang Darussalam memiliki tingkat pelayanan yang baik, dengan LoS A, dimana arus lalu lintas bebas dan kecepatan tinggi. Volume lalu lintasnya hanya 507 SMP/jam, sementara kapasitas jalan mencapai 2763 SMP/jam. Gambar 2 berikut ini menjelaskan VCR jalan yang diwakili dengan warna sesuai VCRnya masing masing.
